**RELATÓRIO DE ENSAIO**

| <b>Ensaio</b><br>Nº 7 / 1 | <b>Fonte: SAE</b><br><b>Norma: J 575</b><br><b>§ : Item 4.14</b> | <b>Título:</b><br><br>Chemical Resistance Test | <b>Quantidade de Amostras:</b><br><br>1 peça |

Natureza do trabalho: **ENSAIOS DIVERSOS EM SINALIZADOR ARES**

Laudo Técnico  
MRS 310 - MACA RETRÁTIL ESSENCIAL  
Maca Retrátil

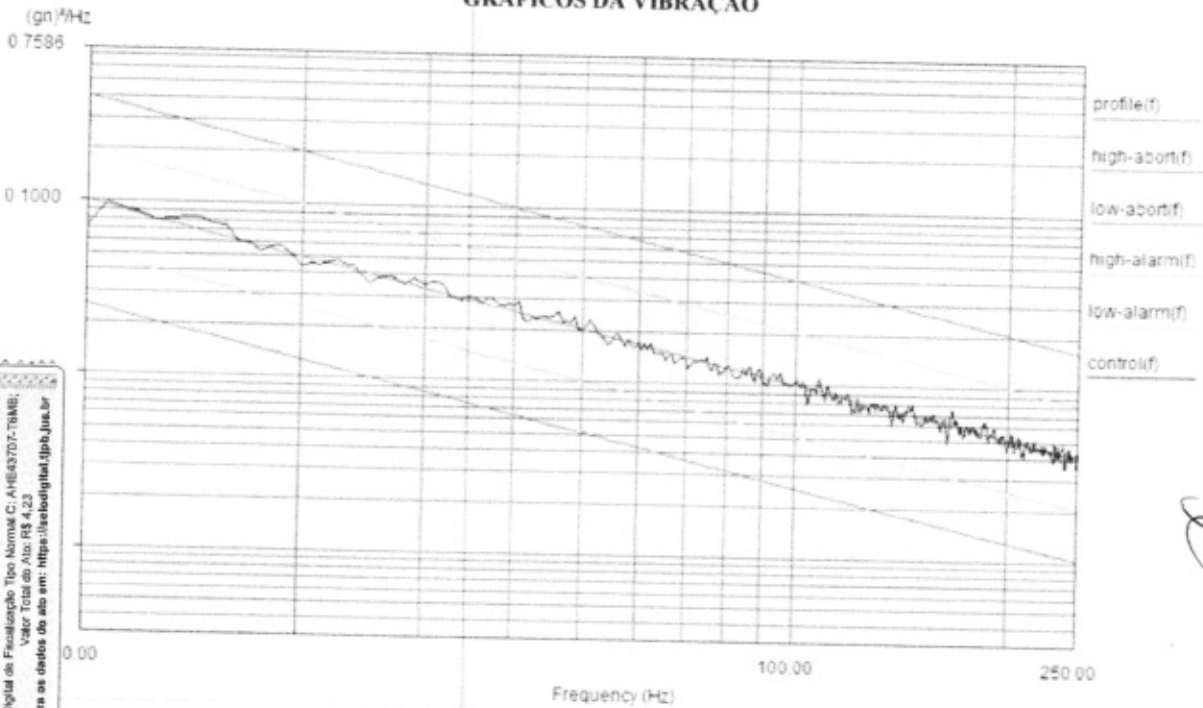
### GRÁFICOS DA VIBRAÇÃO

**Resultados Encontrados:** A amostra foi submetida a 6hs de vibração randômica, no sentido vertical, com frequência de 10 Hz, com aceleração global 1,81 g rms.  
Após o teste de vibração a amostra foi acionada e os sinais luminosos se mantiveram operantes, atendendo assim ao critério especificado para aprovação.

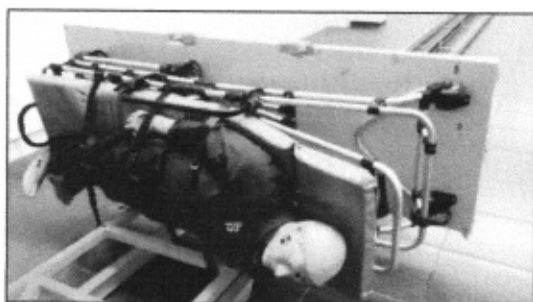
Figura 02 – Impacto vertical (depois do teste)

COMENTÁRIO (S): O sistema de fixação da maca é suficientemente forte para resistir à carga criada pelo teste dinâmico. Nenhum item foi projetado ou se desprendeu da maca com o impacto. As figuras 08 e 09 mostram o sistema de travamento depois dos três ensaios:
